Experiencia: Control de erosión

Andahuaylas

El Tramo III de la Carretera Ayacucho-Abancay cuenta con un suelo inestable y con alto grado de erosión.

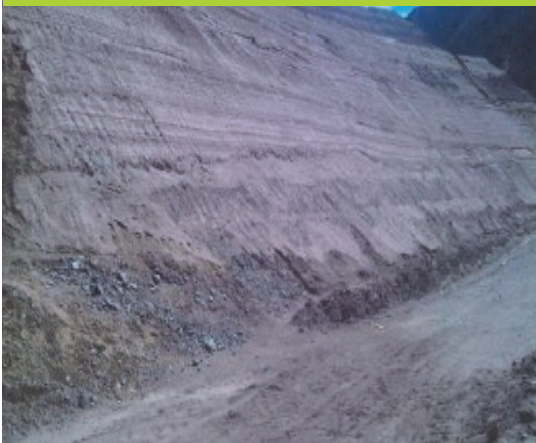
Banquetas expuestas a la erosión

Debido a la fuerte inestabilidad de la zona y de la proximidad de la carretera, se realizaron grandes obras de estabilización, como la realización de banquetas (pendientes 1:2 y 1:3). La Hidrosiembra fue la técnica elegida para la revegetación, elemento esencial para la estabilización de las obras ya realizadas.

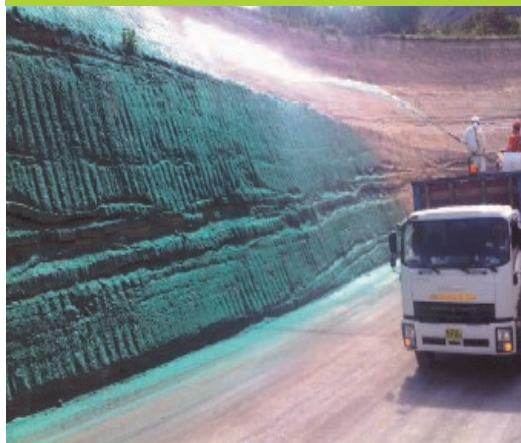
Aplicación de Hidrosiembra

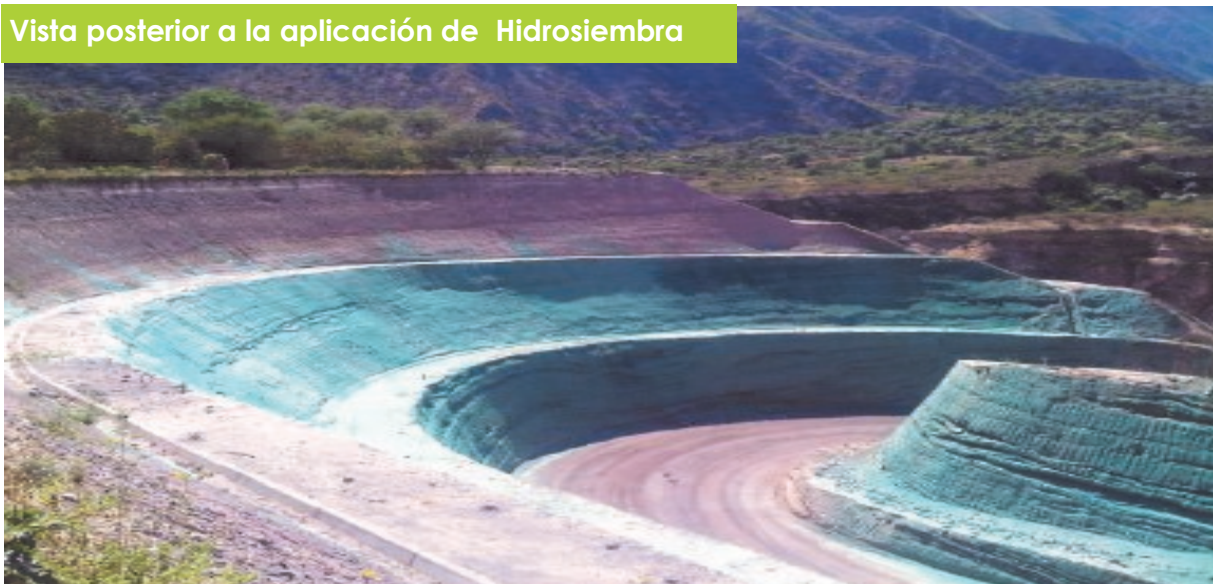
Vista posterior a la aplicación de Hidrosiembra
